# CASO DE ESTUDO:

## Estádio de Londres, Londres, Reino Unido

### A Fibrelite fornece uma solução de cobertura à medida para estádios multieventos sem perturbar as operações

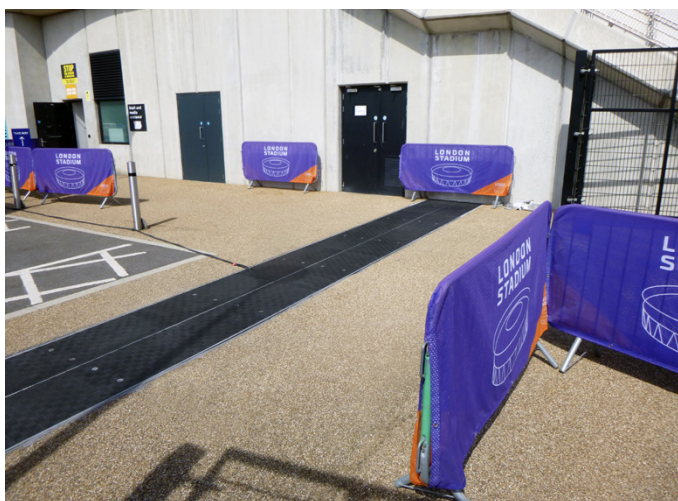
Foi necessária uma solução de reequipamento para substituir as coberturas (tampas) de vala existentes danificadas

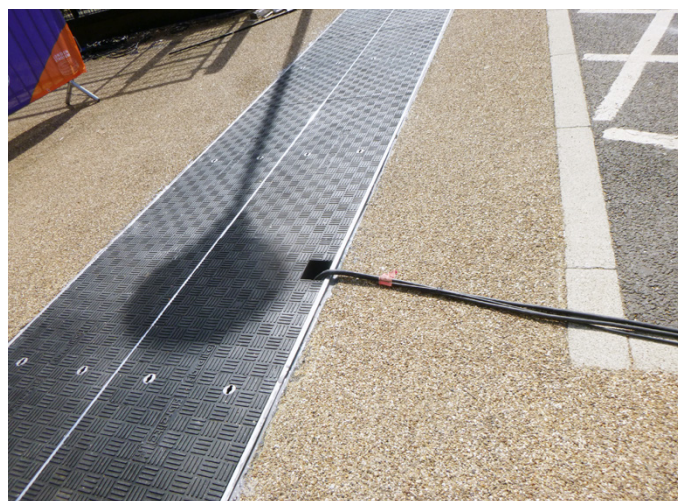
O cliente também exigiu que a proposta da Fibrelite implicasse uma alteração mínima da funcionalidade do local

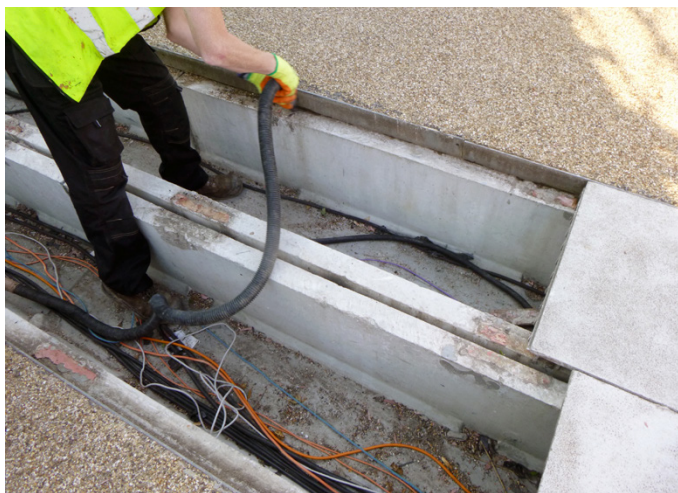
A vala deve ser acedida sempre que o estádio acolhe um evento

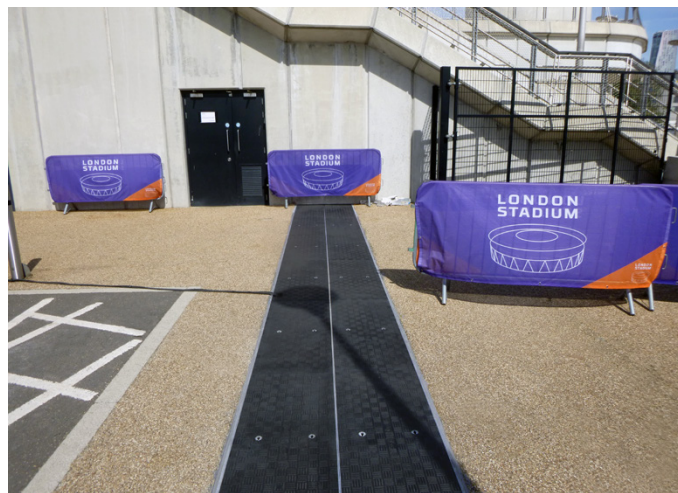
As coberturas (tampas) de acesso às valas em PRFV da Fibrelite foram instaladas e ficaram totalmente operacionais em 2 dias

- A equipa da Fibrelite esteve presente no local para instalar e acompanhar o novo revestimento sem manutenção
- As coberturas (tampas) em compósito de acesso às valas fornecidas podem ser facilmente removidas por duas pessoas utilizando as ferramentas FL7 ergonomicamente concebidos para esse efeito e fornecidos pela Fibrelite
- Graças à coordenação e planeamento entre o cliente e a equipa técnica da Fibrelite, o novo sistema de coberturas (tampas) foi instalado e ficou totalmente operacional em 2 dias

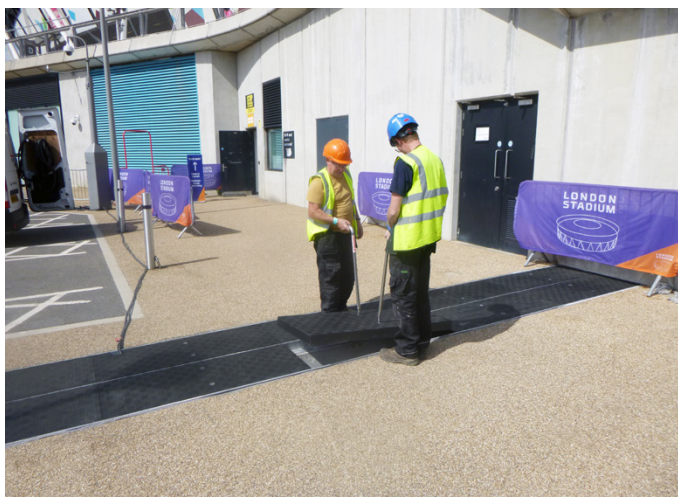
As coberturas (tampas) Fibrelite podem ser facilmente removidas por duas pessoas

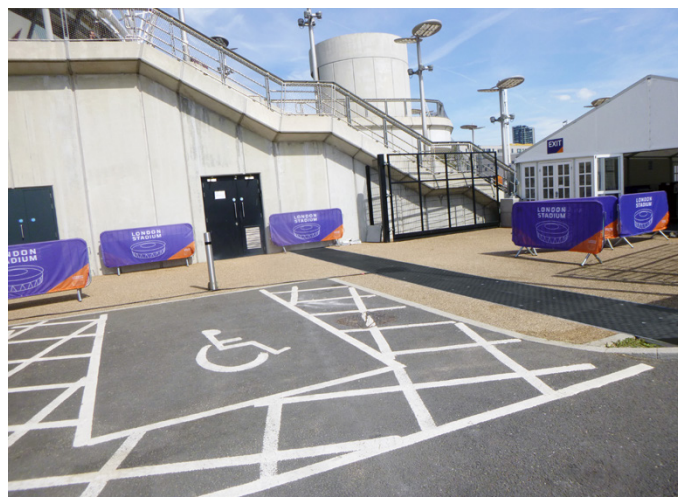
O anterior risco de tropeçar foi eliminado pelas coberturas (tampas) Fibrelite que se encaixam perfeitamente na vala
