## Fibrelite en Camino con los Paneles de Cubrición Ligeros de Composite para los Andenes de una Estación de Trenes Principal del Reino Unido

Las Tapas Fibrelite con Superficie Antideslizante

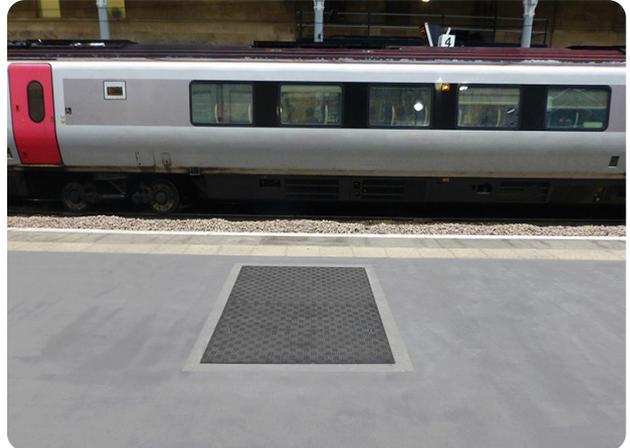
Tapas Fibrelite una vez instaladas en el andén

Fibrelite ha elaborado una gama a medida de paneles de cubrición ligeros de composite, reduciendo considerablemente el costo de cubrir grandes huecos. Estas tapas a medida se han instalado recientemente sobre las escotillas de los andenes en una de las estaciones de tren principales del Reino Unido con el fin de proporcionar un acceso fácil y rápido a los servicios debajo de los andenes.

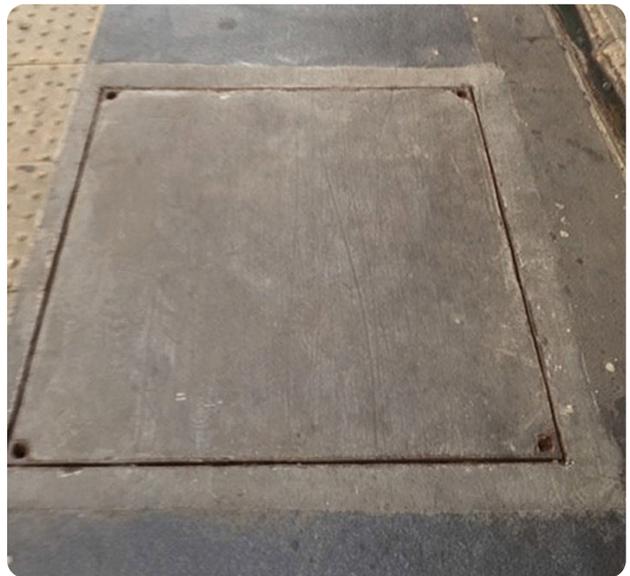
Tapas de cemento instaladas anteriormente, pesadas y difíciles de levantar

Las tapas en el andén proporcionan un acceso esencial a los servicios que se encuentran bajo ellas y se tienen que abrir con frecuencia para llevar a cabo el servicio de mantenimiento regular. Las tapas instaladas anteriormente eran de cemento y muy pesadas, siendo muy difíciles de quitar con serios inconvenientes de manipulación para los operarios. Retirarlas significaba tiempo y dinero, ya que había que usar a menudo equipos de elevación especiales.
